## Management of instruments separated intracranally during endodontic treatment

Krystyna Pietrzycka, Halina Pawlicka

Zakład Endodoncji Katedry Stomatologii Zachowawczej i Endodoncji, Uniwersytet Medyczny w Łodzi, Polska  
Department of Endodontics, Chair of Conservative Dentistry and Endodontics, Medical University of Łódź, Poland  
Head: prof. dr hab. H. Pawlicka

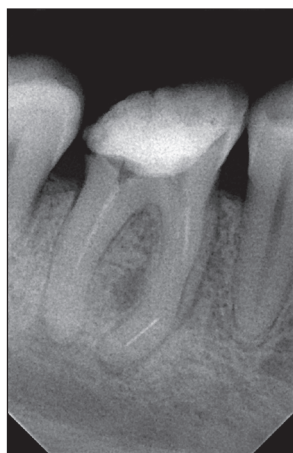
Pacjentka D.A. lat 32, zgłosiła się do gabinetu stomatologicznego ze skierowaniem, w celu leczenia zęba 46 ze złamanymi rotacyjnymi narzędziami kanałowymi w korzeniu mezialnym. Wywiad ogólny bez znaczenia. Badaniem klinicznym nie odnotowano bólu na opukiwanie pionowe i poziome. Ząb wykazywał fizjologiczną ruchomość. Na podstawie wykonanego rvg (Fig. 1) stwierdzono przejaśnienie w tkankach okołowierzchołkowych oraz złamane narzędzia w korzeniu bliższym poniżej ujścia i w części wierzchołkowej kanału.

**Fig. 1.** Case 1. Tooth 46 before treatment.  
Przypadek 1. Ząb 46 przed leczeniem.

treatment was carried out using a dental operating microscope. Creation of a straight-line access was essential to enable maximum visibility of the broken files in mesial canals. The Gates-Glidden drills (DENTSPLY Maillefer) were used to prepare the canal orifice and to expose the broken fragment in the mesio-lingual canal. To loosen the broken fragment, the ultrasonic tip BUC # 1A (Obtura Spartan) was used. Although the proper straight-line access to the mesio-buccal canal was made, the broken fragment was still not visible due to the considerable curvature of the canal. Using

the isthmus between mesial canals, an attempt to bypass the fragment was undertaken. The bypass was obtained by means of a C-pilot # 6-15 file (VDW). The visit was completed when a cotton wool pellet with a Dexadent medicament (Chema Rzeszow, Poland) was inserted into the pulp cavity and the cavity was closed with GIZ glass-ionomer cement (Dr. Ihde Dental AG, Switzerland). At the next visit, a rubber dam was again used to isolate the tooth from the oral environment and the working length was established. The canals were prepared mechanically and chemically with M-two rotary files to size 30/.05 (VDW). Endogel was used as a lubricant (Chema Rzeszow, Poland). During the preparation, the 5.25% NaOCl solution (10 ml) activated with ultrasound and 15% EDTA (5 ml) to remove the smear layer were used for irrigation, with Nanocare Plus for the final rinse. Gutta-percha points were fitted with an appropriate degree of taper, the canals were filled using the gutta-percha continuous wave of condensation method with SuperEndo  $\alpha 2$  and SuperEndo  $\beta$  (B & L Biotech) and AH Plus (DENTSPLY DeTrey) as a sealer. The orifices of the mesial canals were secured with a flow colour composite material. After the final filling of mesial canals, an RVG image was taken (Fig. 2). At the next visit, the remnants of the filling from the distal canal were removed. The final mechanical and chemical preparation with M-two rotary files was carried out, using the same preparation and filling procedures as in the mesial canals. Prior to the placement of the temporary restoration in the cavity, the follow-up RTG was performed (Fig. 3). The pulp chamber and the cavity were closed with GIZ glass-ionomer cement. The patient was then referred to her dental practitioner for prosthetic reconstruction of the crown of the treated tooth.

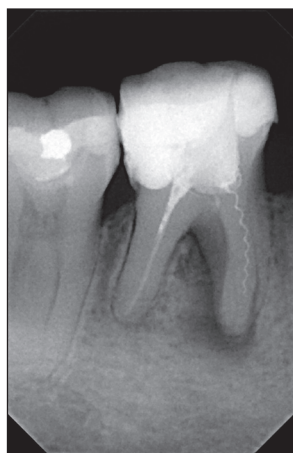
The patient K.M. aged 43, was referred to the dental office for retreatment of tooth 46. Medical history was irrelevant. Clinical examination revealed no reaction of the tooth to electrical or thermal stimuli, pain on vertical percussion, and a slight mobility of the examined tooth. The initial RVG (Fig. 4) showed extensive periradicular

**Fig. 4.** Case 2. Tooth 46 before treatment.  
Przypadek 2. Ząb 46 przed leczeniem.

radiolucency at the mesial root, tooth bifurcation and a broken Lentulo spiral in this root. The removal of a fractured instrument and antiseptic root canal treatment with calcium hydroxide between visits were planned. At the first visit under aseptic conditions with a rubber dam isolation, the trepanation of the pulp cavity was carried out using the operating microscope, and the straight-line access to the mesial canal was obtained. Gates-Glidden drills (DENTSPLY Maillefer) were used to prepare canal orifices. The Lentulo spiral was found in the mesio-buccal canal. An ultrasound tip BUC # 1A (Obtura Spartan) was used to remove the broken fragment (Fig. 5). After establishing the working length of the four canals, they were all mechano-chemically shaped with M-two rotary files to size 30/.05 (VDW). Then, calcium hydroxide (Calxyl blue, OCO Präparate, Germany) was inserted into the pulp cavity as an antiseptic dressing for a period of three weeks. At the next visit, the canals were finally prepared with M-two rotary files to size 35/.04, Endogel was used as a lubricant (Chema Rzeszow, Poland), and the following irrigants were used: 5.25% NaOCl solution (10 ml), activated with ultrasound, 15% EDTA (5 ml) to remove the smear layer, and Nanocare Plus for the final rinse. Gutta-percha points were fitted with an appropriate degree of taper, the canals were filled with the gutta-percha continuous wave of condensation method using

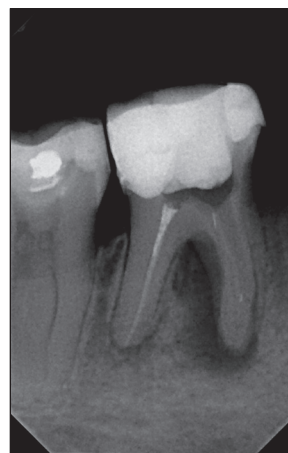
**Fig. 5.** Case 2. Tooth 46 after the Lentulo spiral removal.  
Przypadek 2. Ząb 46 po usunięciu igły Lentulo.

zowania złamanego fragmentu zastosowano ultradźwięki, końcówkę BUC # 1A (Obtura Spartan) (Fig. 5). Po ustaleniu długości roboczej czterech kanałów, opracowano je mechaniczno-chemicznie narzędziami M-two 30/.05 (VDW), jako preparat antyseptyczny do jamy zęba założono wodorotlenek wapnia Biopulp (Chema Rzeszów, Polska) na okres 3 tygodni. Na następnej wizycie kanały całkowicie opracowano mechaniczno-chemicznie narzędziami M-two 35/.04 stosując jako lubrykant Endogel (Chema Rzeszów, Polska) oraz środki płuczące: 5,25% roztwór NaOCl (10 ml) aktywo-

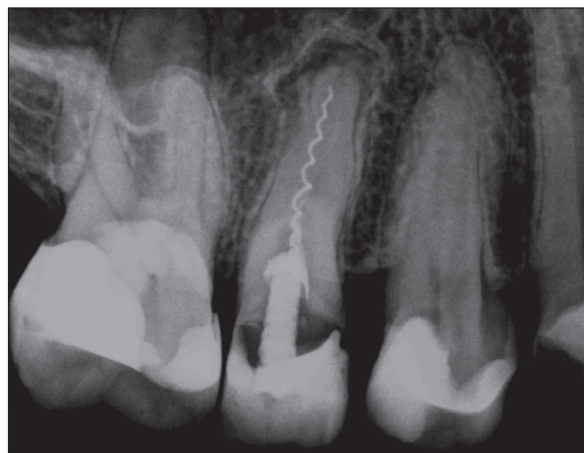
**Fig. 7.** Case 3. Tooth 15 before treatment.  
Przypadek 3. Ząb 15 przed leczeniem.

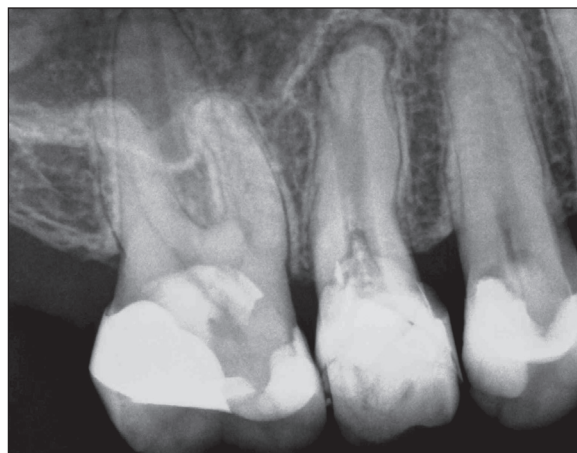
**Fig. 8.** Case 3. Tooth 15 after the removal of a post and core and a Lentulo spiral.  
Przypadek 3. Ząb 15 po usunięciu wkładu i złamanej igły Lentulo.

**Fig. 9.** Case 3. Removed Lentulo spiral.  
Przypadek 3. Usunięta igła Lentulo.

access to the tooth cavity was obtained using the operating microscope. An ultrasound tip BUC # 1A (Obtura Spartan) was used to remove the Lentulo spiral (Fig. 8, 9). Then, after determining the working length of the canals, they were mechanically shaped with M-two rotary files to size 30/.05 (VDW), and calcium hydroxide (Calxyl blue, OCO Präparate, Germany) was inserted into the pulp cavity as an antiseptic dressing for a period of three weeks. After this time, the canals were finally prepared. The following agents were applied for irrigation: 5.25% NaOCl solution (10 ml), activated with ultrasound, 15% EDTA (5 ml) to remove the smear layer, and Nanocare Plus for the final rinse. The canals were finally obturated with the injection-molded thermoplasticized gutta-percha and AH Plus sealer (DENTSPLY DeTrey). The orifices of the canals were secured with the flow colour composite material, while the pulp chamber and the cavity were closed with a Gradia Direct composite (GC). After the final obturation, the follow-up RTG was performed (Fig. 10).

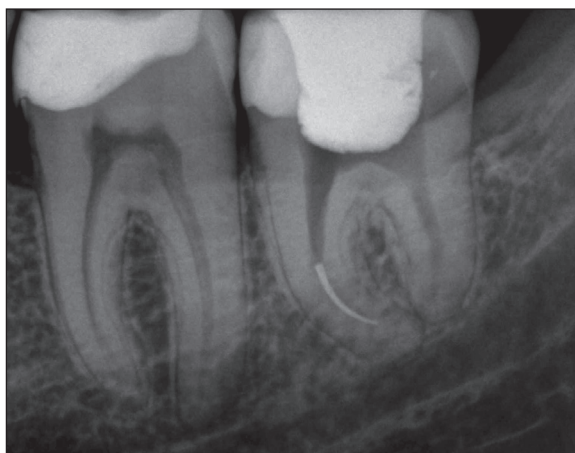
**Fig. 12.** Case 4. Tooth 38 with a fractured rotary file.  
Przypadek 4. Ząb 38 ze złamanym narzędziem.

mania w kanale bliższym językowym około 4 mm instrumentu (Fig. 12). Nie podjęto próby usunięcia narzędzia z powodu jego położenia poza krzywizną kanału, trudnego dostępu do leczonego zęba, wyjściowego stanu miazgi i końcowego efektu opracowania. Kanały wypełniono gutaperką i uszczelniaczem AH Plus (DENTSPLY DeTrey), metodą termiczną z wykorzystaniem urządzenia SuperEndo  $\beta$  (B&L Biotach) (Fig. 13). RVG – obraz wypełnionych kanałów prawidłowy. Pacjent poinformowany o zaistniałej sytuacji i potrzebie radiologicznej kontroli leczenia endodontycznego po roku.

Then, thin ultrasonic tips of different lengths are used without water, which move circumferentially around the exposed part of the instrument in a counter-clockwise direction, and cause vibration of the broken fragment and its eventual loosening in the canal. This technique was applied by the authors of the present study. Attempts to use this technique to remove fragments below the canal curvature may result in significant canal aberration, perforations, ledge formation, or root weakness.<sup>6</sup> Undoubtedly, the degree of canal curvature is one of the most important factors influencing the effective management of a broken instrument. Therefore, in such situations, the endodontist may attempt to bypass the broken fragment and leave it in the part of the canal below the root curvature.<sup>7</sup> A similar situation occurred in Case 1 described above, when a broken fragment of the instrument was not visible under the dental operating microscope. Using the isthmus between the mesial canals, the successful attempt to bypass the separated wedged file was undertaken. In the case of an instrument separation at the final stage of canal preparation using proper chemical treatment procedures, there is a possibility to leave a broken fragment and obturate the rest of the canal. The patient must be informed of the situation and the necessity of radiological follow-up after one year (Case 4).
