## Management in cases of instruments fractured in the root canal system\*

Katarzyna Olczak, Halina Pawlicka

Katedra Stomatologii Zachowawczej i Endodoncji, Zakład Endodoncji, Uniwersytet Medyczny w Łodzi, Polska  
Department of Conservative Dentistry and Endodontics, Department of Endodontics, Medical University of Lodz, Poland  
Head: prof. H. Pawlicka

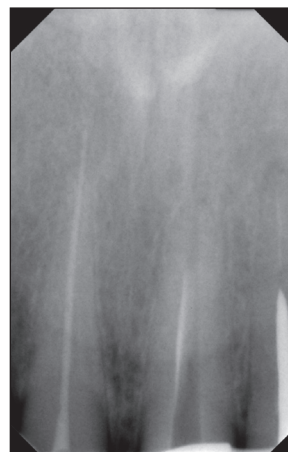
**Fig. 2.** X-ray picture of tooth 21 after removal of the fragment of the Lentulo needle.

A 40-year-old patient was sent for re-treatment of the root canal 21. The X-ray picture, taken before the visit, revealed the presence of the fragment of the broken Lentulo needle that filled almost the entire root and its part was also visible in the periapical tissues, beyond the anatomical foramen of the root (Fig. 1). At the start of the procedure the rubber dam was placed and the filling was removed from the palatal surface of the tooth. Then, the broken instrument was removed using a U-file, mounted on the tip of the P5 Booster® ultrasonic scaler (Acteon®). After the removal of the piece, another X-ray was taken (Fig. 2). The

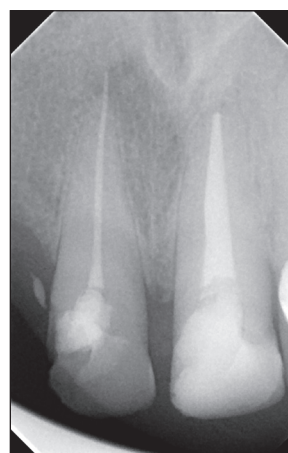
**Fig. 3.** X-ray picture of tooth 21 after the final canal filling.

canal was prepared using the chemo-mechanical step-back method, MAF = 45, FF = 60. During shaping the canal it was copiously irrigated with 2% NaOCl. The final rinse was performed using a solution of NaOCl, EDTA, and NaCl. Sodium hypochlorite solution was three times activated with the so-called passive ultrasonic activation of irrigants acc. to van der Sluis.<sup>6</sup> After the final chemo-mechanical preparation and drying, the canal was filled with laterally condensed cold gutta-percha with AH Plus® sealer (Dentsply Maillefer®) (Fig. 3). The opening of the canal was secured with the Dyract flow® liner, (Dentsply

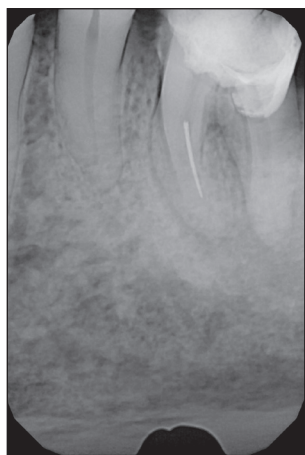
**Fig. 4.** X-ray picture of tooth 36 before treatment. Visible fragment of a broken canal instrument.

A 49-year-old patient was referred for removal of the broken portion of a tool from tooth 36. An X-ray picture, taken before surgery, revealed the presence of a broken tool in one of the canals of the proximal root (Fig. 4). The treatment was started with the rubber dam placement, removal of the filling from the occlusal surface and the preparation of the chamber. After preparing canal openings and enlarging the 1/3 coronal portion of the canal using Universal® SX ProTaper (Dentsply Maillefer®), the fragment of the instrument was visualized in a microscope in the proximal lingual canal and then it was removed using P5 Booster® ultrasonic scaler (Acteon®). After the procedure, another X-ray was taken, which revealed a canal instrument outside the canal system, "projecting" on the root of the tooth in the middle of its height (Fig. 5). The clinical examination showed the instrument located under the wing of the clasp and resting on the rubber dam, outside the cavity of the tooth. The tool was removed and a repeat X-ray was taken (Fig. 6, 7). The canals and the coronal defect were protected with temporary material. On the next visit, the canals were prepared using
